Pedestrian Infrastructure Model: Revitalisasi Jalur Pejalan Kaki Untuk Optimalisasi Koridor Jalan

Ricky Ravsyah Alhafez, Kiki Rizky Amalia

Politeknik Negeri Sriwijaya

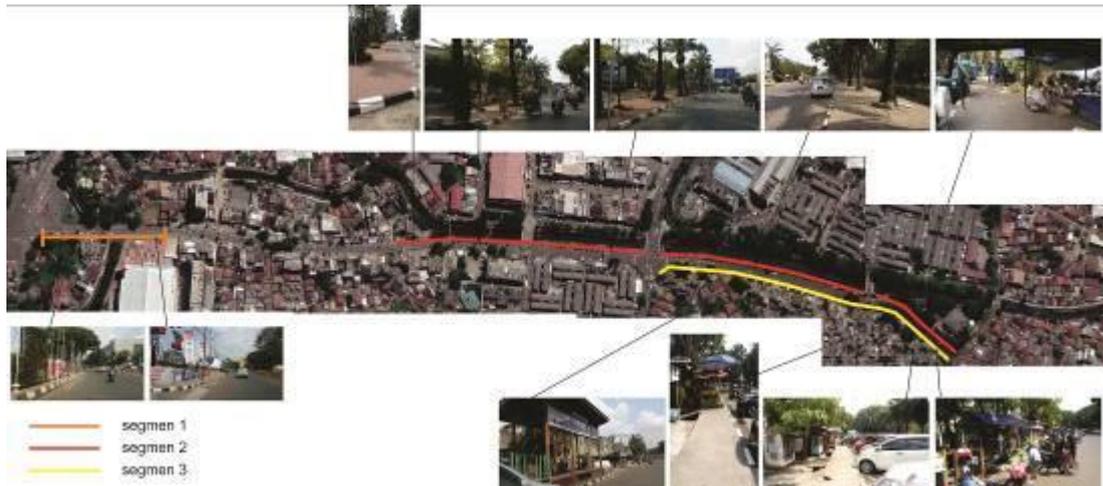
Gambar 2. Lokasi jalur pedestrian
Sumber : Analisa pribadi, 2022

Pada gambar 2 menunjukkan posisi jalur pedestrian yang ada. Pada koridor Jalan Radial kemenerusan jalur pedestrian memang belum optimal. Sebagaimana persyaratan perundangan –undangan dimana standar jalur pedestrian harus memiliki kemenerusan dan dimensi yang sesuai untuk dilewati oleh pejalan kaki.

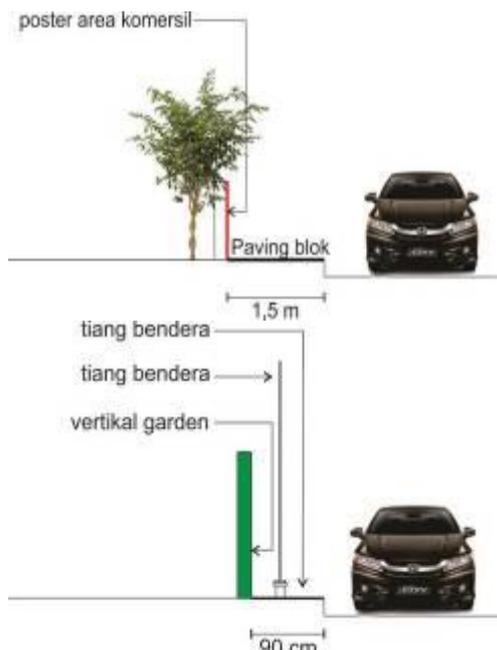
Gambar 3. Potongan segmen 1
Sumber : Analisa pribadi, 2022

Pada segmen 1 terdapat 2 type jalur pedestrian. Yang membedakan type ini

Permasalahan yang timbul yaitu tidak adanya kemenerusan akibat terpotongnya sirkulasi dengan akses masuk ke bangunan komersil. Selain itu belum tersedianya akses untuk kaum difabel. Perbedaan dimensi juga menjadi perhatian khusus dan perletakkannya yang tidak sesuai dengan peraturan diakibatkan karena ukuran jalur pedestrian yang sangat kecil.

No	Type	Bidang Pembatas	Street Furniture	Dimensi	Material penutup lantai
1	Type 1	Reklame/poster	Tidak ada	1,5 m (lebar)	Paving Blok (Kondisi Baik)
2	Type 2	Vertical garden	Tiang bendera	90 cm (lebar)	Paving Blok (Kondisi Baik)

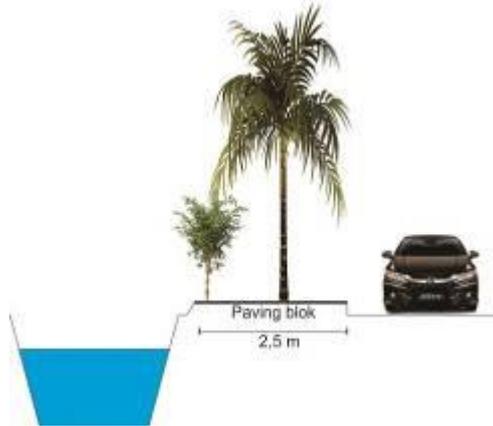
Gambar 5. Potongan segmen2
 Sumber : Analisa pribadi, 2022

Segmen 2 lebih ideal untuk dijadikan patokan pengembangan jalur pedestrian di sekitar Koridor Jalan Radial. Untuk ukuran dimensi ruang yang tersedia untuk pejalan kaki lebih luas, memudahkan untuk melakukan pergerakan, keberadaan street furniture masih kurang optimal, belum tersedianya bangku taman menjadi prioritas desain nantinya. Serta penggunaan paving yang sudah baik dengan aksen warna merah.

No	Type	Bidang Pembatas	Street Furniture	Dimensi	Material penutup lantai
1	Segmen 2	Sungai	Lampu jalan	2,5 m (lebar)	Paving Blok (Kondisi Baik dan buruk)

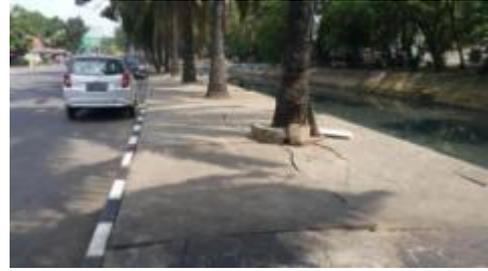
Gambar 6. Kondisi paving segmen 2
 Sumber : Analisa pribadi, 2022

Kondisi pedestrian pada segmen 2 ini relatif sudah baik. akan tetapi masih terdapat permasalahan dari material penutup lantai dan ruang untuk tanaman. Material penutup lantai banyak yang dalam kondisi rusak. Kemudian tidak adanya ruang bagi tanaman untuk berkembang sehingga pada saat tumbuhan tersebut bertambah besar maka akar dan batangnya akan merusak paving disekitar tempat tanaman tersebut.

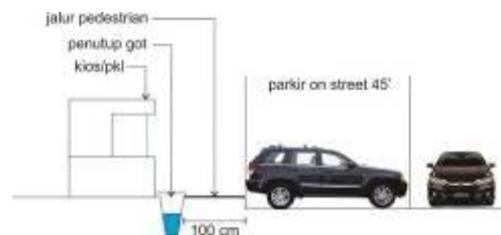
Gambar 7. Potongan segmen 3
 Sumber : Analisa 2022

Pada segmen 3 kondisi jalur pedestrian sudah ada. Permasalahan yang ada yaitu dimensi yang kurang lebar, penyalahgunaan fungsi serta terputusnya jalur pedestrian akibat akses masuk ke bangunan yang ada di sekitar jalur pedestrian. Selain itu karena letaknya yang berdekatan dengan pasar jadi banyak dimanfaatkan sebagai tempat berjualan.

No	Type	Bidang Pembatas	Street Furniture	Dimensi	Material penutup lantai
1	Segmen 3	Parit dan kios/PKL	Rambu lalu lintas	1 m (lebar)	Paving Blok kondisi baik

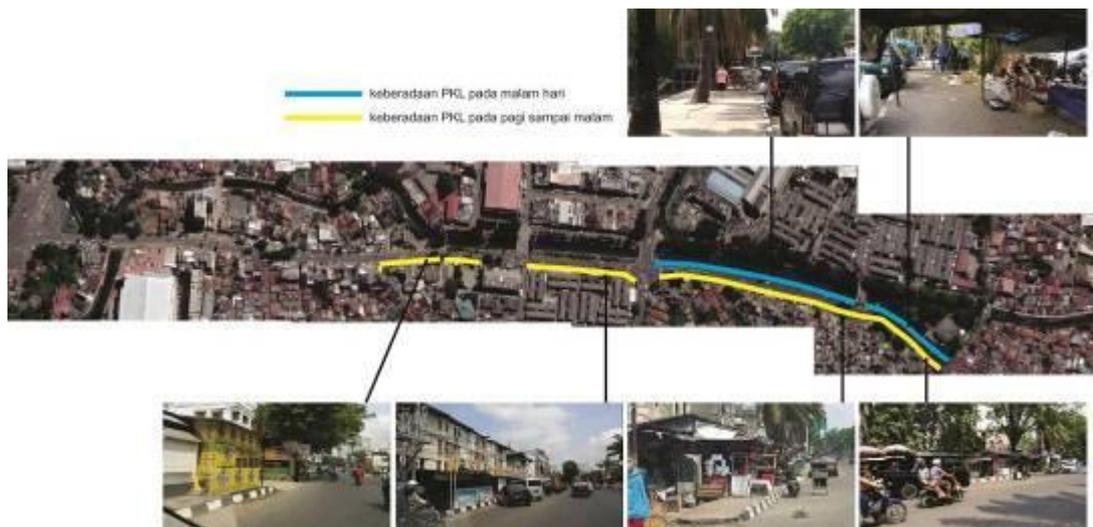
Gambar 8. Keberadaan PKL (Sumber : Analisa pribadi, 2022)

pedagang kaki lima. Akan tetapi keterkaitan tersebut harusnya tidak mengganggu kenyamanan dari aktifitas berjalan kaki itu sendiri karena fungsi utama dari jalur pedestrian adalah menaungi warga untuk melakukan aktifitas jalan kaki. Keberadaan pedagang kaki lima diperbolehkan asalkan tidak menggunakan ruang di jalur pedestrian. Oleh karena itu pada saat akan merencanakan jalur pedestrian dipikirkan juga ruang untuk pedagang kaki lima sehingga mereka dapat berjualan tanpa mengganggu kenyamanan pejalan kaki. Keberadaan PKL ini ada yang mulai berjualan dari pagi hari sampai dengan malam hari dan ada juga yang memulai berjualan pada malam hari. Dagangan yang mereka jual kebanyakan makanan seperti roti bakar, pempek, gorengan dan minuman.

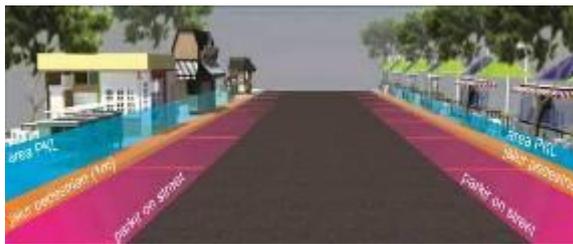
Gambar 9. Posisi PKL pada jalur pedestrian
Sumber : Analisa pribadi, 2022

Keberadaan PKL/kios – kios tetap dipertahankan agar tetap menjadi penunjang ekonomi masyarakat sekitar dan sebagai aktivitas penunjang di sekita jalur pedestrian. Keberadaanya tersebut tentunya harus memenuhi peraturan agar tidak mengganggu kenyamanan aktivitas berjalan kaki. Pada sisi pedestrian yang lebar 1 m area PKL berada di luar jalur pedestrian sedangkan pada sisi pedestrian yang lebarnya 3 m posisi PKL berada di jalur pedestrian dan hanya disediakan ruang selebar 1.2 m. sedangakan untuk tempat duduk pembeli disusun sejajar dengan pkl agar tidak memakan ruang aktivitas pejalan kaki.

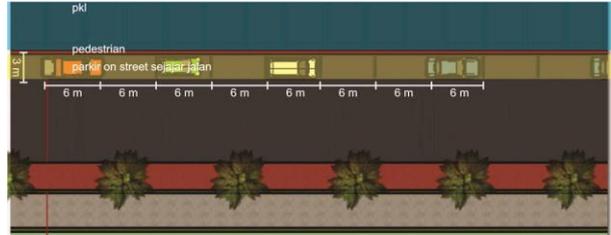
Gambar 11. Rekomendasi penataan parkir *on street*
Sumber : Analisa pribadi, 2022

Pemanfaatan lahan untuk parkir dapat memanfaatkan area di pusat – pusat perbelanjaan yang tentunya harus menghubungkan langsung dengan akses jalur pedestrian. Sedangkan untuk parkir *on street* harus dirubah pola parkir yang sebelumnya menggunakan system 45° - 90° menjadi pola parkir yang sejajar dengan jalan. Dan

memberikan ruang yang sesuai untuk kendaraan bermanuver.

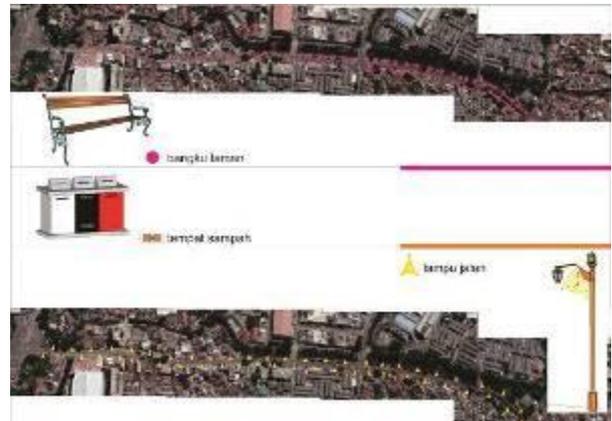
Gambar 12. Letak dan bentuk street furniture
Sumber : Analisa pribadi, 2022

Street furniture merupakan ornamen tambahan yang berfungsi sebagai penambah estetika dan sebagai keperluan yang wajib ada pada jalur pedestrian seperti bangku taman, lampu penerangan, tempat sampah dan signage. Posisi diatur sedemikian rupa agar sesuai dengan peruntukannya dan bentukannya mengadopsi unsur lokal yang ada bertujuan untuk memperkuat karakter kawasan tersebut.

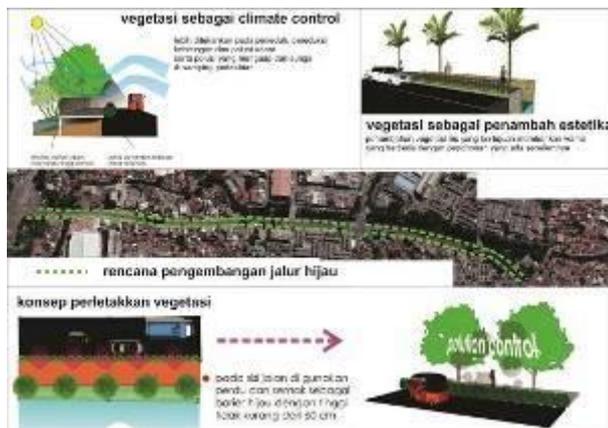
Gambar 13. Konsep perletakkan vegetasi
Sumber : Analisa pribadi, 2022

Fungsi vegetasi pada jalur pedestrian yaitu sebagai peneduh, pereduksi polusi baik polusi suara (kebisingan) maupun polusi udara (limbah sungai, buangan asap kendaraan) dan sebagai penambah nilai estetika. Keberadaan vegetasi ini memang belum merata di sepanjang Jalan Radial. Yang rata didominasi oleh vegetasi yaitu di sekitar pusat perbelanjaan dan hunian dengan jenis vegetasi yaitu pohon palem, pohon ketapang kencana dan pohon – pohon besar.

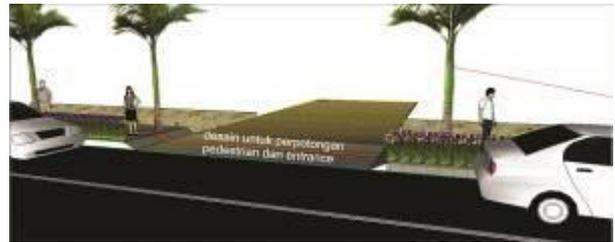
Gambar 14. Desain Kemenerusan pedestrian dengan entrance
Sumber : Analisa pribadi, 2022

Pada pengembangan jalur pedestrian dibagi menjadi 5 segmen yang mengikuti hasil analisa sebelumnya. Sedangkan untuk pedestrian yang terpotongan dengan entrance kendaraan akan dialokasikan fungsi ruangnya tetap untuk pedestrian hanya saja ketinggian mengikuti tinggi jalan.

Hasil Analisa menunjukkan bahwa kondisi eksisting jalur pejalan kaki di Koridor Radial memiliki beberapa tipologi dengan lebar yang berbeda – beda. Selain itu keberadaanya tidak menerus dan masih banyak penggal jalan yang tidak memiliki jalur pejala kakinya. Diperlukan kemenerusan dan pengadaan jalur pejalan kaki bagi area yang belum memilikinya. Kemenerusan jalur pejalan kaki akan melihat kondisi eksisting dan dimensinya akan mengikuti jalur yang sudah ada.

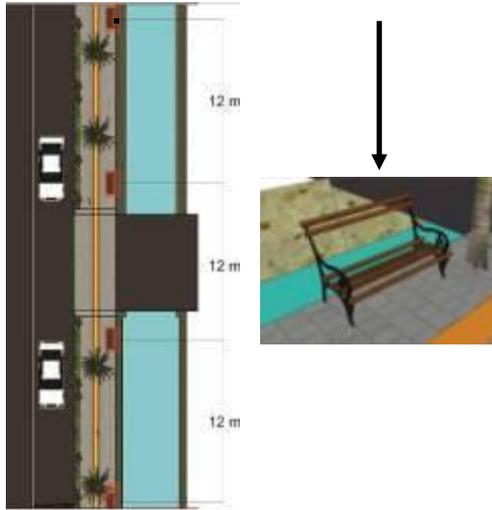
Gambar 16. Rencana perletakkan bangku taman
 Sumber : Analisa pribadi, 2022

Bangku taman diletakkan tiap jarak 12 m, difungsikan sebagai tempat duduk bagi pejalan kaki untuk beristirahat ataupun menikmati suasana disekitar jalur pedestrian. Desain dari bangku taman tersebut mengandung nilai budaya dengan penambahan ornament pada sisi kiri dan kanan.

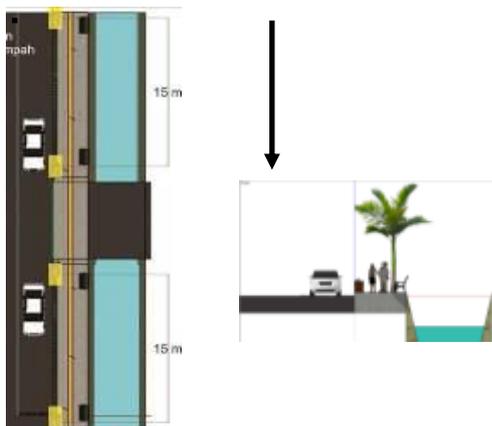
Gambar 17. Rencana perletakkan tempat sampah
 Sumber : Analisa pribadi, 2022

Fasilitas tempat sampah merupakan salah satu sarana yang penting untuk menjaga kebersihan pada koridor pedestrian. Keberadaan diatur dengan jarak tiap 15 m.

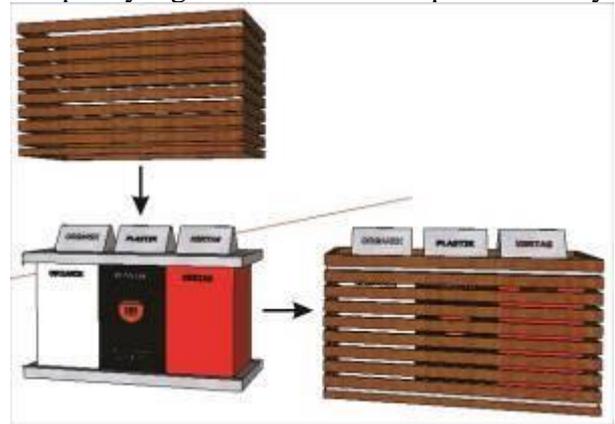
Gambar 18. Desain tempat sampah
 Sumber : Analisa pribadi, 2022

Sedangkan desain untuk tempat sampah dibuat untuk menutupi keberadaan tempat sampah dengan menggunakan kisi – kisi kayu dan memberikan tanda bahwa terdapat 3 jenis sampah yang berbeda – beda peruntukkannya

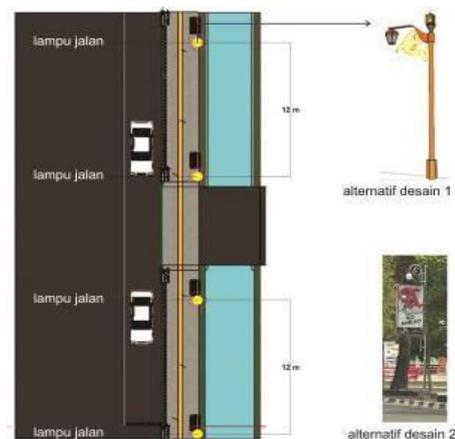
Gambar 19. tata letak dan desain lampu
 Sumber : Analisa pribadi, 2022

Lampu jalan kaki memiliki ketinggian antara 4-6 meter. Dengan perletakkan jarak sekitar 12 meter dan tidak menimbulkan black spot. Lampu penerangan jalan harus memiliki penerangan yang merata, kenyamanan dan keamanan bagi pengendara, serta arah dan petunjuk yang jelas. Desain lampu jalan mengambil dari desain – desain lampu jalan yang sudah ada dengan memasukkan unsur lokal seperti memasukkan nuansa ikan belido, penggunaan warna merah dan emas. Pada lampu jalan juga bisa dipasang logo sponsor yang bertujuan untuk pembiayaan pengadaan lampu jalan dengan program csr dari pihak swasta.

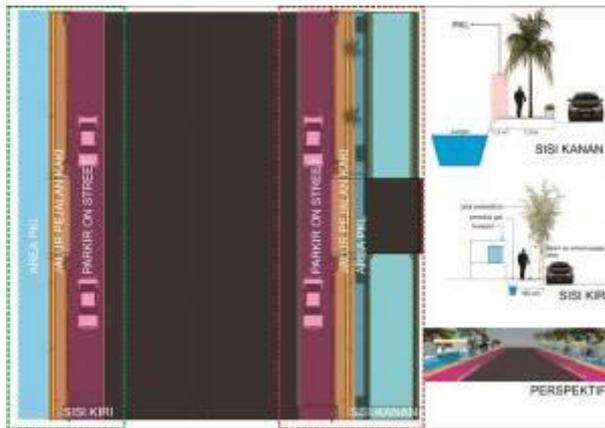
Gambar 20. Tata letak PKL
Sumber : Analisa pribadi, 2022

Kegiatan berjalan kaki akan terasa hambar dan membosankan apabila tidak terdapat magnet bagi pejalan kaki untuk melakukan aktifitas berjalan kaki. Akan tetapi dengan adanya keberadaan pkl tidak mengganggu kenyamanan dari aktifitas utama yang ada di jalur pejalan kaki. Oleh karena itu perlunya penataan pkl yang ada di koridor Jalan Radial melihat kondisi eksisting pkl di koridor tersebut tidak tersusun rapi dan memakan hampir semua jalur pejalan kaki.
